Connectivité aquatique, ouvrages de franchissement des cours d'eau et changements climatiques

Mercredis “ Adaptation aux changements climatiques, passons à l'action !”
CRE Montérégie

9 décembre 2020

Projet de connectivité aquatique du bassin versant de la rivière-aux-Brochets

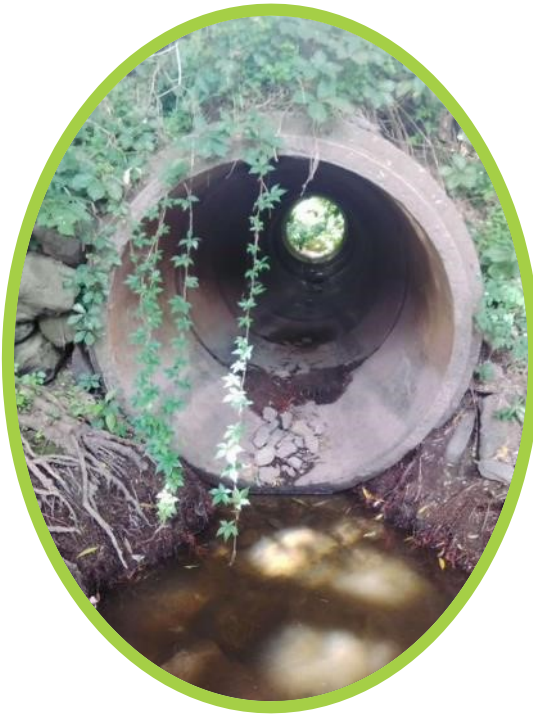
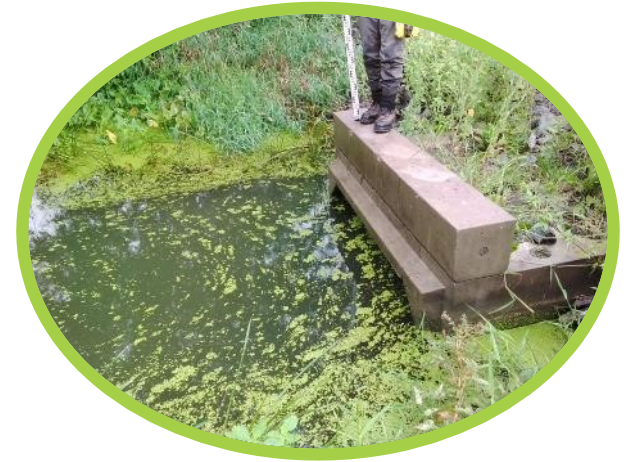
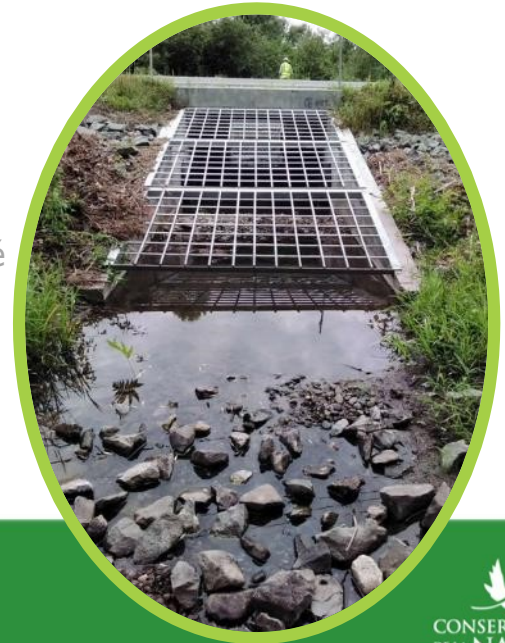
Trop d'infrastructures sur nos routes (ponts, ponceaux) sont inadéquates.

Inondations | Les changements climatiques augmenteront l'importance et la fréquence des inondations.

Poissons | Les obstacles dans les cours d'eau empêchent les poissons d'accéder à des habitats pour la fraie.

Faune terrestre | L'habitat de plusieurs espèces est fragmenté par des routes, nuisant à la biodiversité et causant des risques pour la sécurité.

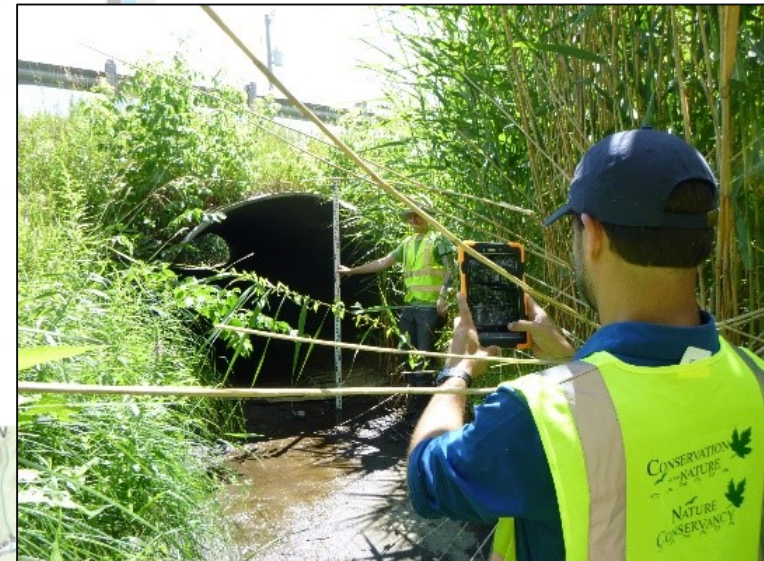
Survey 123

+40 attributs (condition de la traverse, habitat de poisson, perturbations, érosion, écoulement, photos...)

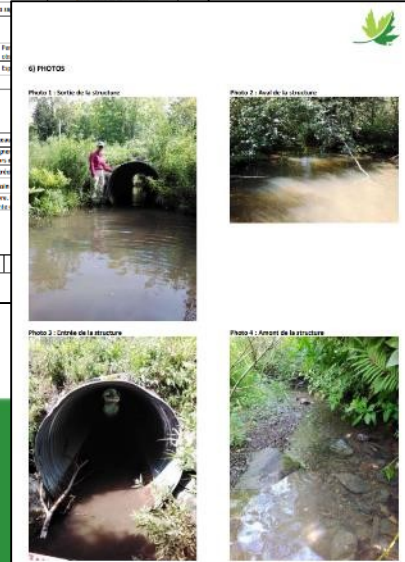
Connectivité aquatique de la Rivière aux Brochets
Projet pilote 2020
Fiche de caractérisation de traverses de cours d'eau

| Type de traverse | Crochet / ponceau | Nombre de poteaux | 4 poteaux |
| Hauteur au sommet de la traverse | 80 cm | Largeur | 1,2 m |
| Commentaires | Un des poteaux est très vieux, possède un trou et est en train de tomber dans le lit de la rivière. | | |
